## Van onder de wieken

Maart 2023

### Naslag met nieuwe veer: problemen opgelost?

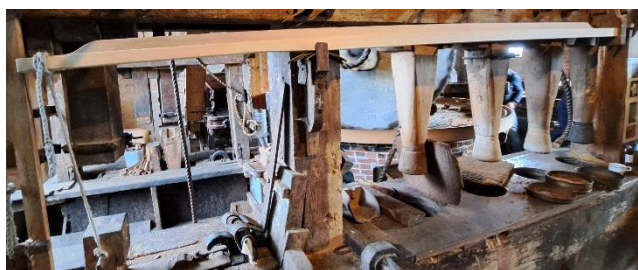
Vorige maand schreef ik dat deze veerstok toch nog een beetje te veel door veerde (oftewel te slap was om de losbeitel tijdens het aanslaan van de slagbeitel omhoog te houden).

De molenmaker heeft de veer meegenomen naar zijn werkplaats en met een extra essenhouten lat er bovenop versterkt. Zie foto:

Daarmee heeft de veer ongeveer een dubbele dikte gekregen.

*“De veerstok voldoet zoals het nu lijkt. Hij buigt tijdens het aanslaan van de slagbeitel iets naar beneden (losbeitel wil dus omlaag) maar nadat wat spanning is opgebouwd, houdt hij het. Heeft ook voldoende veerkracht voor het lossen.”*

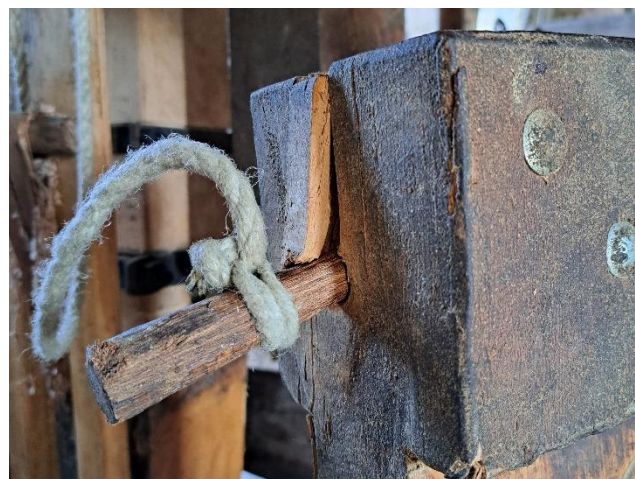
Het stokje in de losbeitel wat met een touwtje verbonden is met de veerstok is uit de losbeitel getrokken. Daarbij is de losbeitel dus beschadigd. Het stokje was er helemaal uit. Voor de foto heb ik het even een beetje op zijn plek geplaatst. Je zult begrijpen dat je hier geen enkele kracht op kunt zetten om de losbeitel omhoog te houden.

Daarom dit gerapporteerd met het verzoek om aan de molenmaker om een oplossing te vragen. Simpelweg er weer inlijmen zal wel niet sterk genoeg zijn.

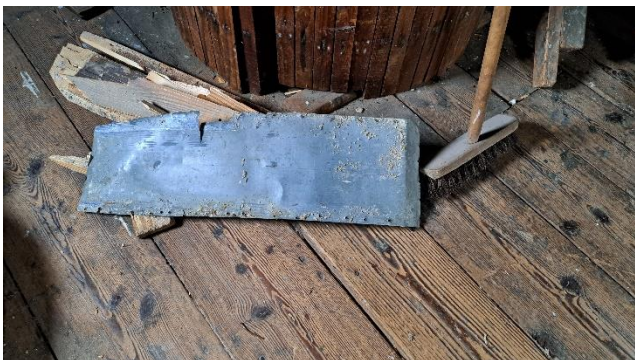
Voor het behoud is deze schuddebak in een grijs verleden voorzien van een zinkplaat op de bodem en extra plankjes tegen de zijkanten. Daar zit tegelijkertijd het probleem: hier zitten allemaal kieren in en in de zinkplaat zat ook een scheur. Daar gaat meelstof tussendoor en is dan voor schoonmaken onbereikbaar geworden. De meelwormen wisten deze plekjes echter wel te vinden.

Er zat niet anders op dan deze "extra's" uit de schuddebak te verwijderen:

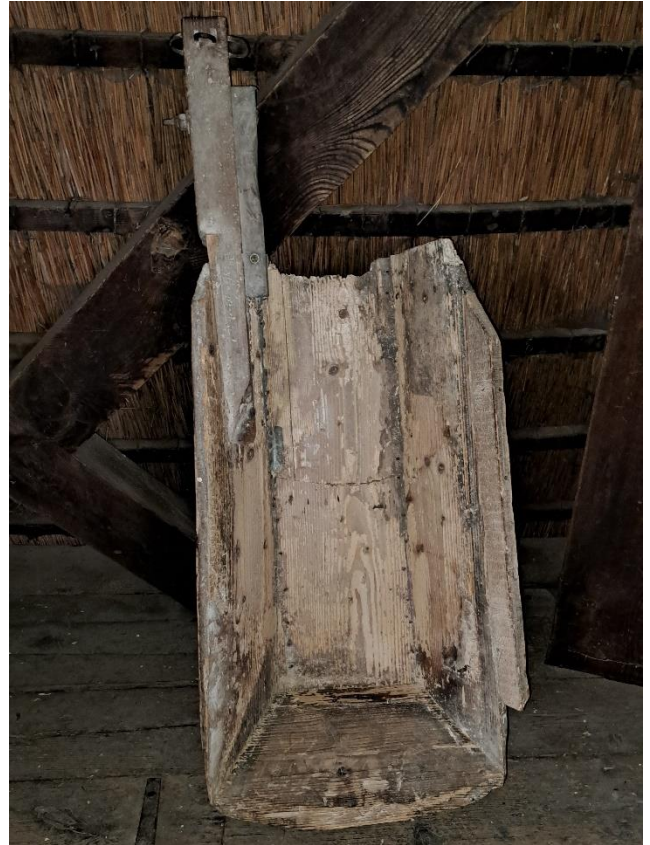
Wat overbleef was een behoorlijk versleten schuddebak met daarin nog resten van spijkers en ook nog allerlei kieren:

Hiermee kunnen we niet meer op een verantwoorde wijze voldoen aan de eisen van de Voedsel en Waren Autoriteit ("de Warenwet"). Er zal dus een nieuwe schuddebak moeten komen.....
