# Van onder de wieken

Januari 2025

## Molenzaken

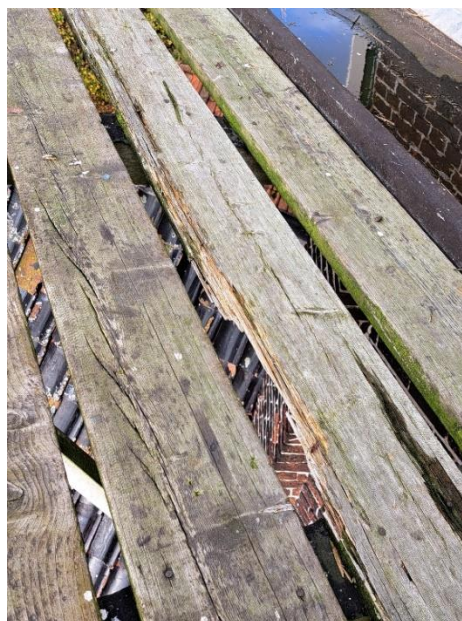
Het was al bekend dat een aantal stellingdelen (planken op de stelling) er slecht aan toe waren. Voorbeeld (van de allerslechtste):

Er is nog geen gevaar van er doorheen zakken, maar bijvoorbeeld kinderen kunnen wel bekneld raken met hun voeten.

Zo is er een heel aantal delen waarvan ook is gesteld dat die in verband met de veiligheid vervangen moeten worden.

Inmiddels is een inventarisatie gemaakt van welke stellingdelen vervangen moeten worden en hoeveel meter hout daar in totaal voor nodig is.

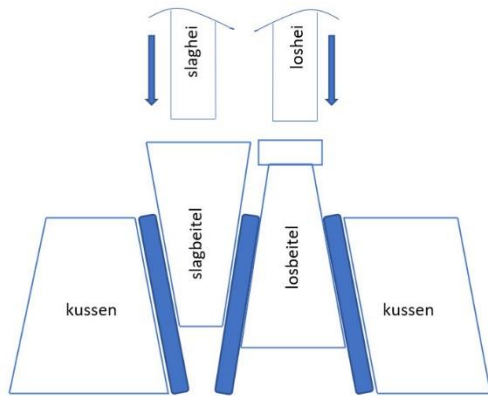
Even terug in de tijd (2023). De naslag (of de “laad”):

De naslag is de pers waar de olie uit het lijnzaad wordt gedrukt. Met forse klappen van de slaghei wordt de slagbeitel naar beneden geslagen. Daarmee wordt druk opgebouwd op de bulen met het gemalen lijnmeel (niet op deze tekening, maar aan elke kant van de twee kussen zitten twee van deze bulen).

Bij voldoende druk komt de olie er uit en wordt de slagbeitel “geschort” (in de hoogste stand vastgezet).

Om alles weer los te krijgen wordt daarna de losbeitel naar beneden geslagen met de loshei. De losbeitel wordt met een houten “veer” omhoog gehouden tijdens het opbouwen van de druk.

Deze veer zorgt er ook voor, dat als de losbeitel naar beneden wordt geslagen en er voldoende ruimte is gekomen, deze losbeitel weer vanzelf omhoog schiet.

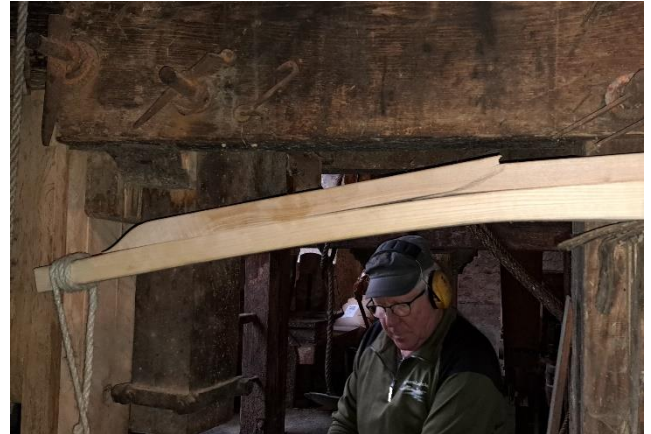
De oorspronkelijke veer is begin 2023 gebroken. Toen heeft de molenmaker een nieuwe veer gemaakt. Deze boog te veel door. Daarom werd er bovenop nog een extra versterking aangebracht.

In november 2023 begaf deze extra steunlat het:

Zo hebben we na verwijderen van het afgebroken stuk nog een tijd kunnen werken door onder de rand van de losbeitel tijdens het aanslaan een extra blok hout te plaatsen.

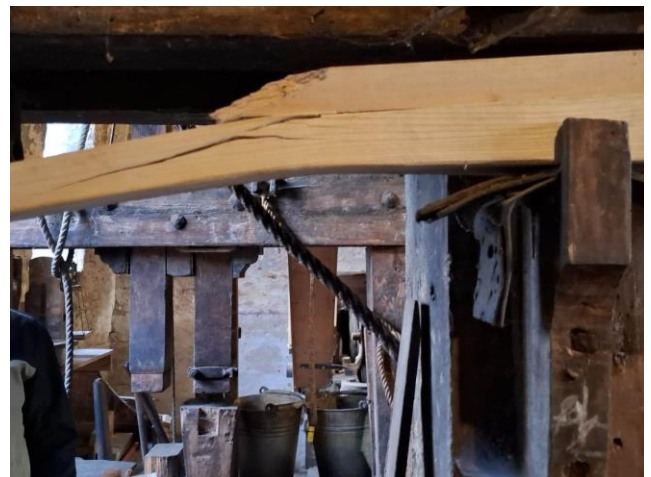
Maar uiteindelijk heeft dit het ook niet gehouden en bij het olieslaan op 6 december is de veer zelf gebarsten:

Het was nu natuurlijk maar wachten op het moment waarop hij het echt helemaal zou begeven.

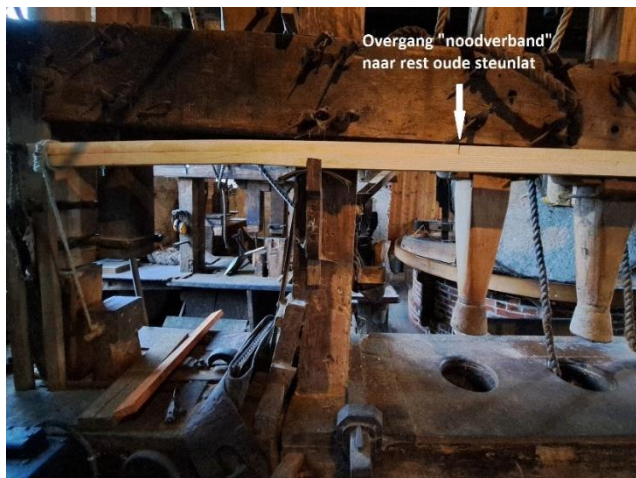
Toch heb ik er maar voor gekozen om met een 33 mm dikke vurenhouten lat een “noodverband” aan te leggen.

Helaas kon ik van de oude steunlat niet alles verwijderen (goed verlijmd). Maar hierbij het resultaat:

De vuurdoop was tijdens het olieslaan van 4 januari. De veer met noodverband heeft het gehouden!

Een definitieve oplossing zal nog wel even op zich laten wachten. Zeker als dit de komende tijd goed blijft gaan.
