# Van onder de wieken

Januari 2023

## Naslag problemen - vervolg

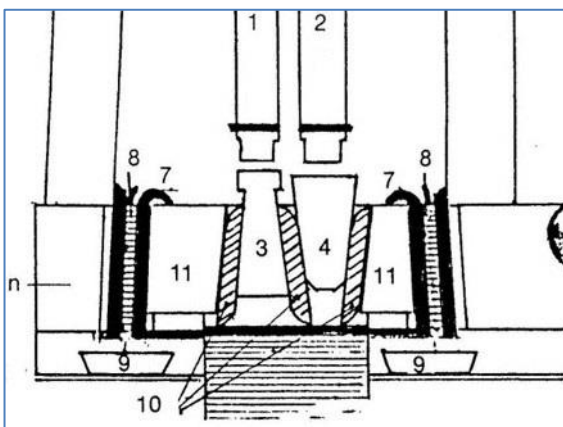
Nog even weer de afbeelding van vorige maand. Nummers:

Voor een beetje uitleg m.b.t. waar dit over gaat:

1. De losheid
2. De slaghei
3. De losbeitel
4. De slagbeitel

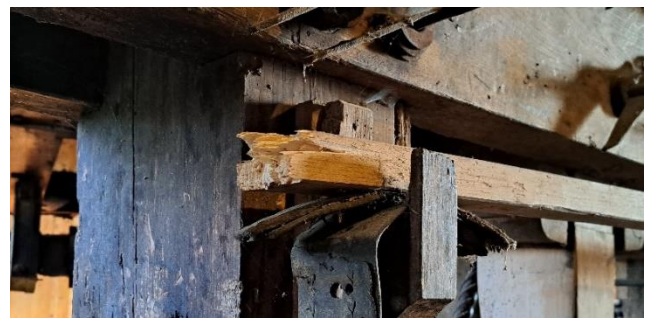
Toen openbaarde zich de ware oorzaak van het probleem: de losbeitel wordt met een houten veer omhooggehouden. Deze moet (dus...) in staat zijn de krachten van het naar beneden gaan van de losbeitel op te vangen.

Waarschijnlijk was hij al verzwakt. Bij de eerste keer gebruiken van de naslag is deze veer namelijk gebroken:

Inmiddels is contact geweest met Wieringa Molenbouw, die de molenmaker opdracht heeft gegeven om een nieuwe veer te plaatsen. Deze wordt van essenhout.

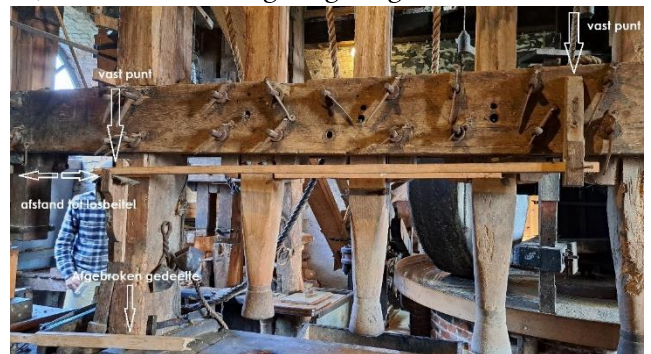
Deze veer is ooit waarschijnlijk als tijdelijke oplossing gemaakt. Hij zit er al van vóór 2014 in, dus heeft het nog lang volgehouden.

Hij is van “gewoon” vurenhout met nog in het middengedeelte een versteviging. Normaal wordt hier ander hout voor gebruikt, zoals bijvoorbeeld essen.

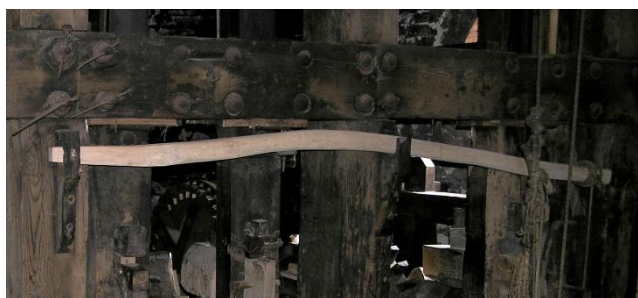
Bij de voorslag zit een mooi gebogen veer met hetzelfde doel. Voor zover ik weet is die van perenhout gemaakt:

Deze zit een verdieping hoger dan waar de voorslag zelf is.
