## Van onder de wieken

Februari 2023

### We hebben weer olie geslagen

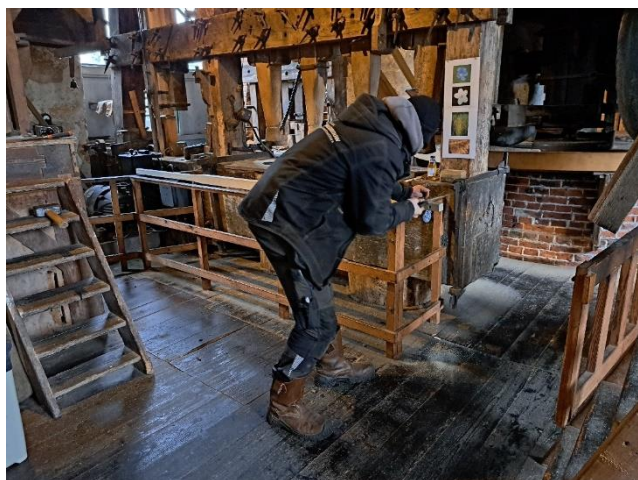
Op 23 januari (op tijd voor de volgende keer olieslaan) werd door de molenmaker een nieuwe houten veer gemaakt en geplaatst bij de naslag. Mooi stukje vakwerk van essenhout. Ter plekke werd nog een laatste aanpassing gedaan door de molenmaker:

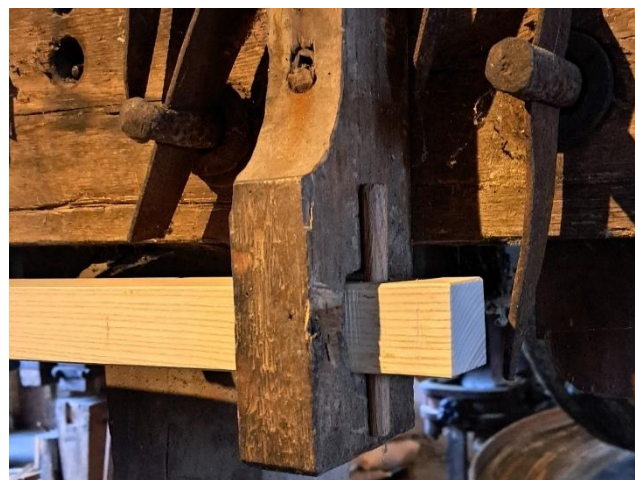
Daarna was een mooi stukje vakwerk te bewonderen.

Op de foto moeilijk te zien. Het linker gedeelte kreeg dezelfde dikte en breedte als de oude (vurenhouten) veer had.

Aan het eind kwam een keurige houten pen in plaats van de eerder gebruikte spijker.

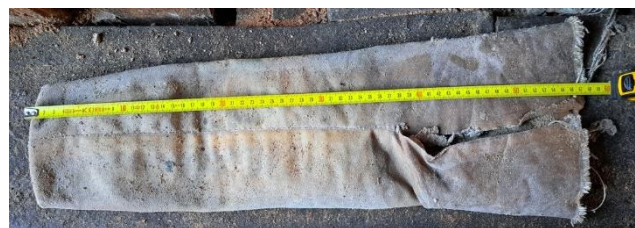
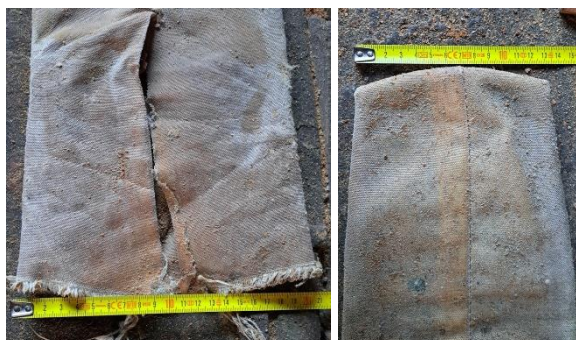
De bulen van de naslag (de “zakken” waarmee het lijnmeel in de pers wordt gezet) zijn van kunst doek gemaakt. De huidige zijn een jaar of 5 geleden gemaakt door Koning molenzeilen uit Leeuwarden. Door het gebruik zijn de stiksels gesleten en dus waren de bulen lek geworden. Repareren is eigenlijk niet mogelijk. Niemand wil die vette lappen op zijn naaimachine hebben.

Ik heb van de oude de maat opgenomen:

Dus werden nieuwe besteld bij dezelfde zeilmaker als die de vorige heeft gemaakt. De man zelf is een aantal jaren geleden overleden, maar zijn weduwe en zoon hebben de zaak voortgezet.

En met die informatie konden de nieuwe worden gemaakt.

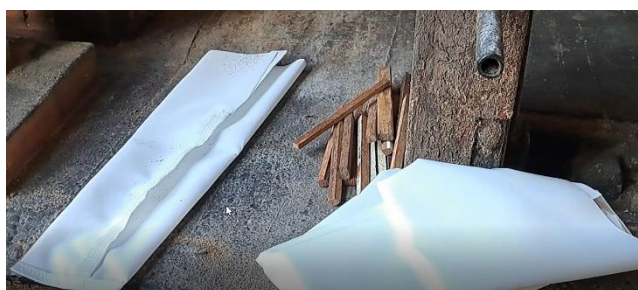
Ook deze werden mooi op tijd met de post bij mij thuisbezorgd:

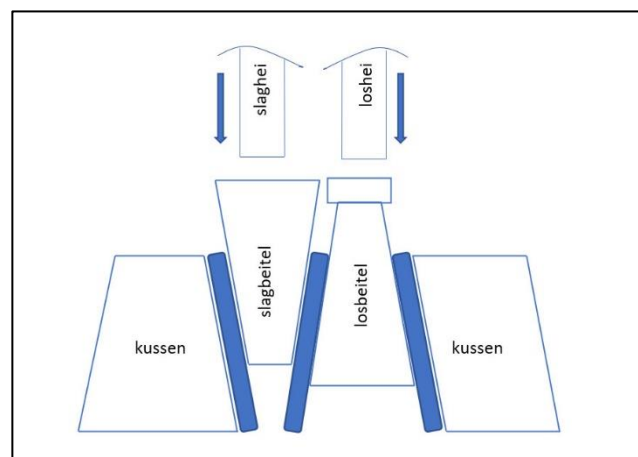
Bij de volgende ronde werd de losbeitel toch weer mee naar beneden gedreven.

Ik heb even een eenvoudige schets gemaakt van de belangrijkste onderdelen.

We (of in ieder geval ikzelf) hadden altijd het idee dat de losbeitel vanzelf op zijn plek bleef totdat hij naar beneden wordt geslagen met de slagbeitel.

Nu is duidelijk gebleken dat door de zijdelingse druk bij het naar beneden slaan van de slagbeitel ook een behoorlijke neerwaartse kracht op de losbeitel wordt uitgeoefend. De veer moet dus voldoende weerstand kunnen bieden aan deze neerwaartse kracht.

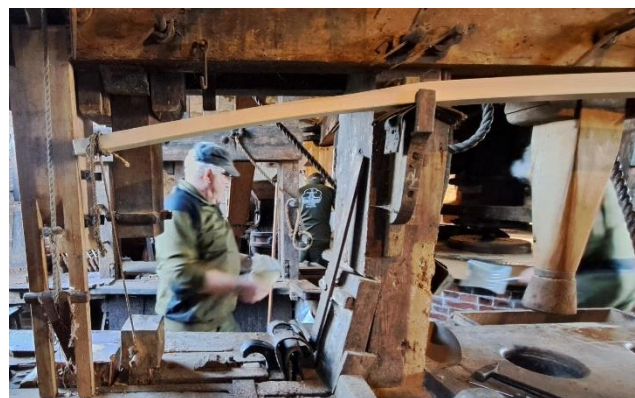
Op de foto hieronder is te zien dat de veer behoorlijk krom is getrokken (en daarmee dus de losbeitel een flink eind neerwaarts).

Dat is niet de bedoeling. Het risico is dan groot de nabewerking losbeitel zijn werk (namelijk het lossen van door de slagbeitel opgebouwde

druk ik de naslag) niet naar behoren kan uitvoeren.

We hebben nog gekeken of het enig verschil zou maken als we de veer omdraaiden: geen effect!

Inmiddels heeft de molenmaker de veer opgehaald om hem in zijn werkplaats aan te passen. “Ik kan de bovenzijde opdikken zodat ie minder doorbuigt”.

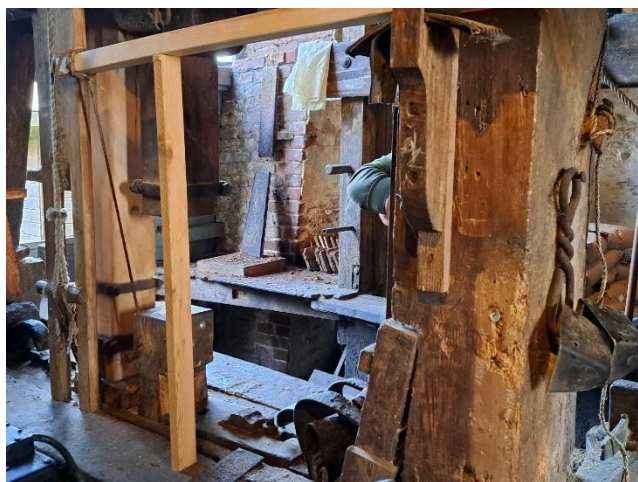
Toen maar voor een noodoplossing gekozen en er rechtop een op maat gezaagd stuk hout onder gezet.

Zo moet het natuurlijk niet blijven.

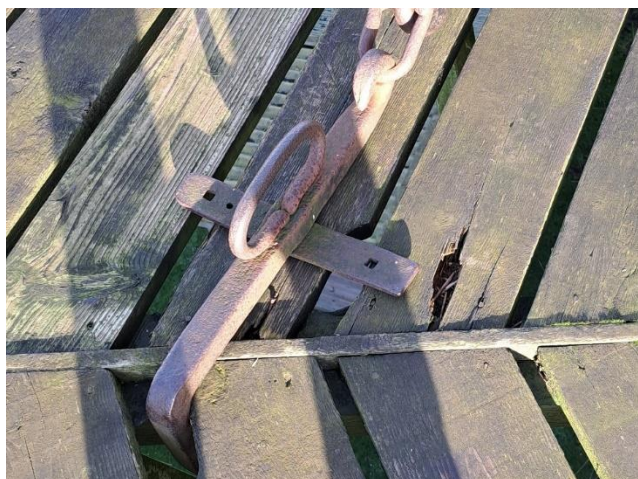
Deze keer was een stellingdeel (plank) “aan de beurt”. Zie de slechte plek nest naast de haak.

Deze ligt aan de Noordzijde precies in het midden van de stelling. Oftewel op een plek waar regelmatig overheen wordt gelopen.

Eén berichtje naar Wieringa bouwadvies (de behartiger voor de onderhoudszaken uit naam van Het Drentse Landschap) en er wordt actie op genomen. We gaan er van uit dat de stelling bij de volgende dag van olieslaan (dus molen open voor publiek) weer helemaal veilig is.
